Testprotokoll

Remotely Operated Underwater Vehicle

Version 1.0

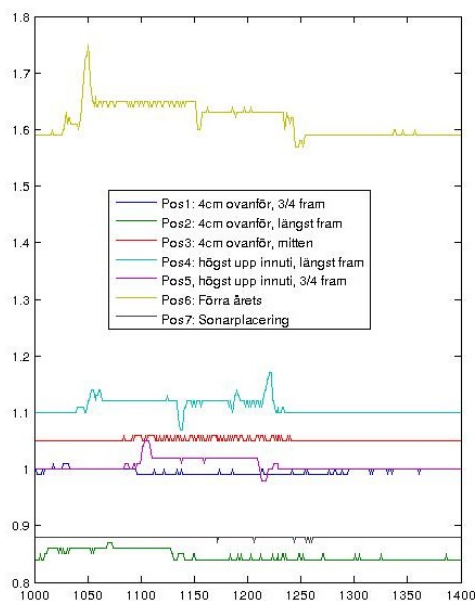
Testresultat: Figur 1 visar hur magnetometrarna i IMU:n påverkas av ROV:ns elektronik och motorer. Position fem valdes som den mest lämpliga.

Figur 1: Absolutbeloppet av de tre magnetometrarna vid olika positioner

Testbeskrivning: IMU:n placerades på ett antal olika positioner inuti ROV:n. Under testet hölls ROV:n i en fix position så att det är säkerställt att magnetfältet är konstant. Testet skedde på land då motorerna "burstades" med hög spänning under en kort period.

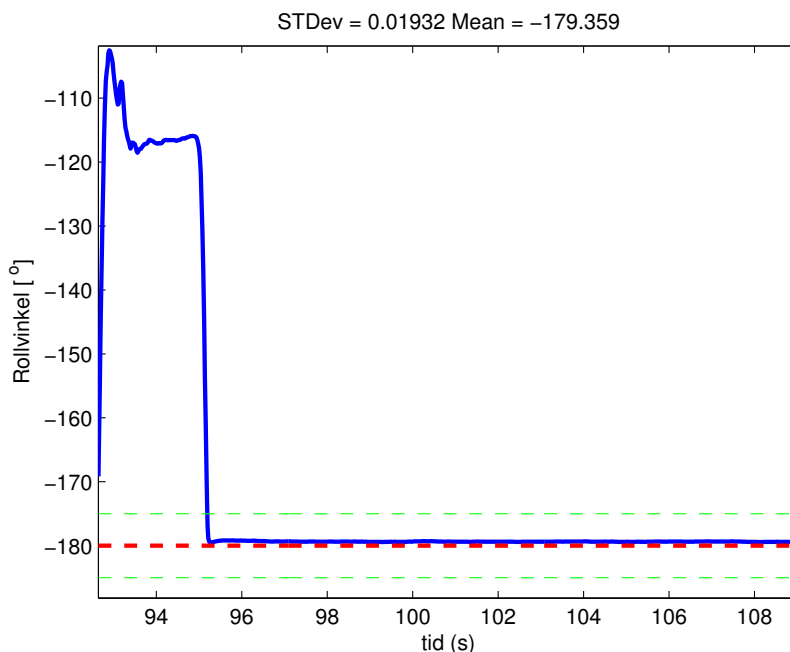
För rollvinkeln testades vinkeln $\pm 180^\circ$ i rolledd vilket uppmättes med hjälp av att placera IMU:n på en platt yta. Den skattade vinkeln finns i figur 5. Som syns i figurerna kan delsystemet skatta en fix vinkel med ytterst liten varians. Medelvärde av de skattade vinklarna i figur 4 är -179.4° med en standardavvikelse på 0.019.

Figur 5: Den skattade rollvinkeln i ett försök där ROV:n fixerades vid $\pm 180^\circ$ i rolled efter att ha släppts från -120° .

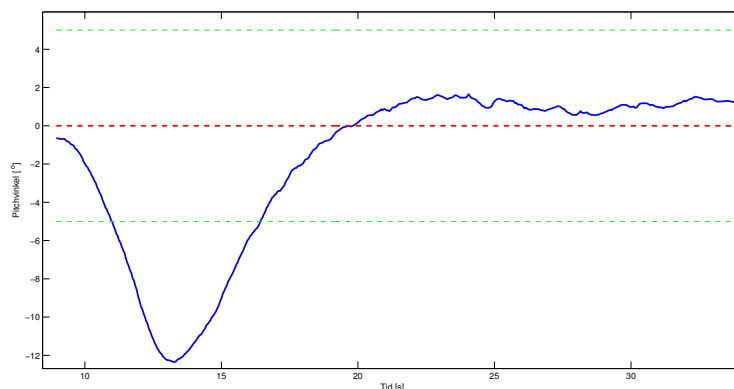
Testresultat: För pitchvinkel återställs ROV:n till ursprungspositionen, vilket kan ses i figur 14. Även i yawvinkel tycks ROV:n återgå till ursprungsläget, även om ROV:n tycks driva något, se figur 15.

Figur 14: ROV:ns pitch då LQ-regulatorn är aktiv och reglerar pitchen (skattad pitch, blått) med referenssignal (streckad, röd), när ROV:n blir störd vid ca. 9 s och släpps vid ca. 13 s.
