Testprotokoll
Remotely Operated Underwater Vehicle
Version 1.0

4 december 2014

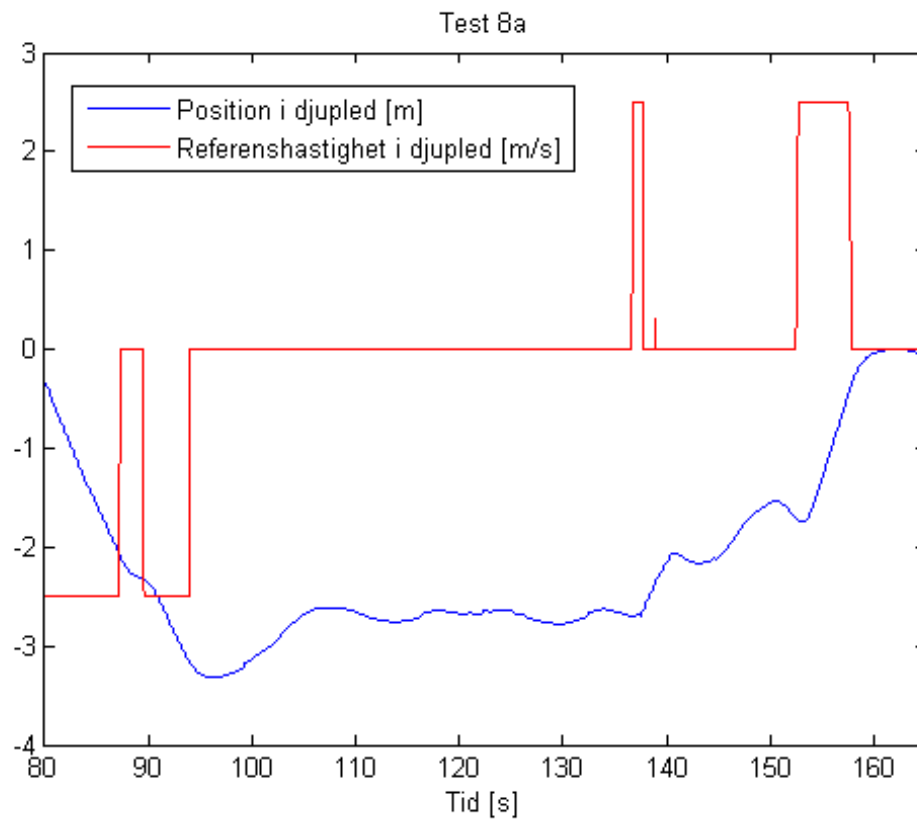
Figur 1: Plot över data som loggades då test 8a gjordes. Den blå linjen är det aktuella djupet och den röda linjen referens för djuphastigheten. I intervallet från 100 sekunder till och med 130 är hastighetsreferensen noll och under den tiden kan regulatorn hålla ett konstant djup.

Det syns i Figur 1 att regulatorn kan hålla ett konstant djup då referensen är noll. Då någon annan referens skickas stängs regulatorn av.

Testresultat: Detta test är bara delvis uppfyllt eftersom att ROV:en enbart kan hålla en djuphastighet då referensen till denna är noll.

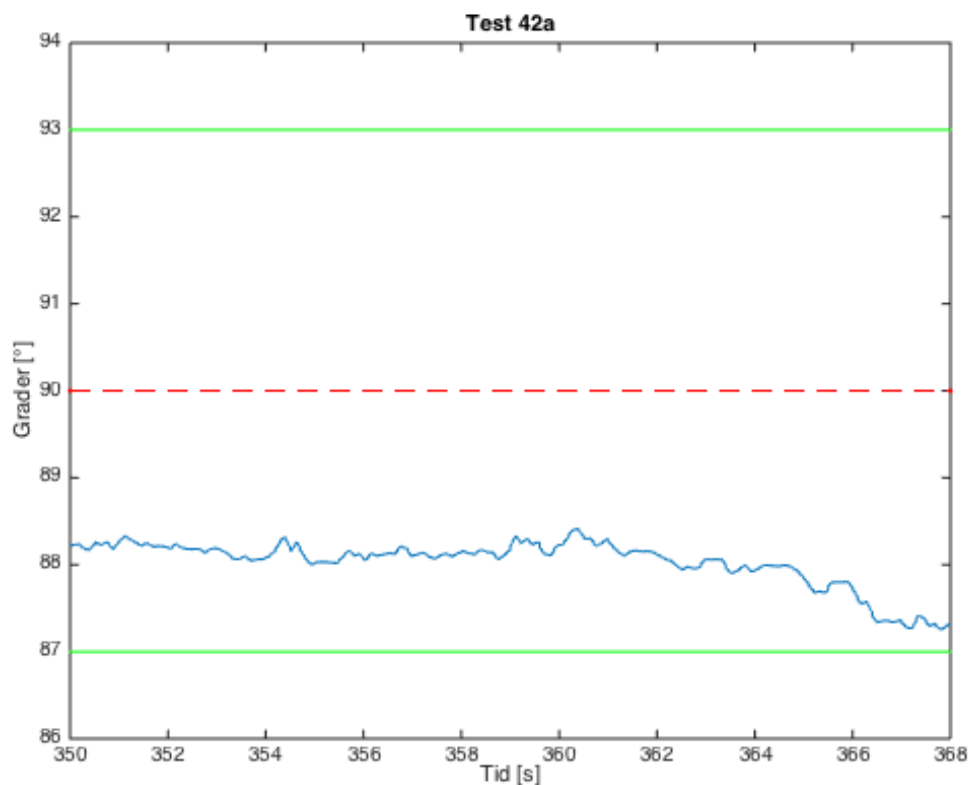
Figur 3: Plot över data som loggades då test 42a utfördes. Den blåa grafen visar den uppmätta pitchvinkeln. Den röda streckade linjen visar den verkliga pitchvinkeln och de gröna linjerna visar de tillåtna gränserna för pitchvinkeln ($\pm 3^\circ$ från den verkliga pitchvinkeln 90°).

Utifrån Figur 3 kan man visa att detta test är uppfyllt under den period som visas i grafen. För det här testet var det svårigheten i att orientera ROV:en i rätt vinkel som står för den största delen av avvikelsen från 90°. I efterhand så hade det troligtvis varit bättre att göra testet på land men detta fanns det inte tid till.

Testbeskrivning: Testet utfördes i Ljungsbro simhall. Testet utfördes genom att två personer höll ROV:en stilla med en känd pitchvinkel samtidigt som den interna datorn loggade resultatet. De mätningar som utfördes av personer vid detta test gav pitchvinkeln 90° . Vid testet tog det lång tid att stabilisera ROV:en i 90° , därav det höga värdet på tiden i plotten. Vidare kan man se att problemet med testet är snarare gruppens mätteknik än ROV:ens utrustning.

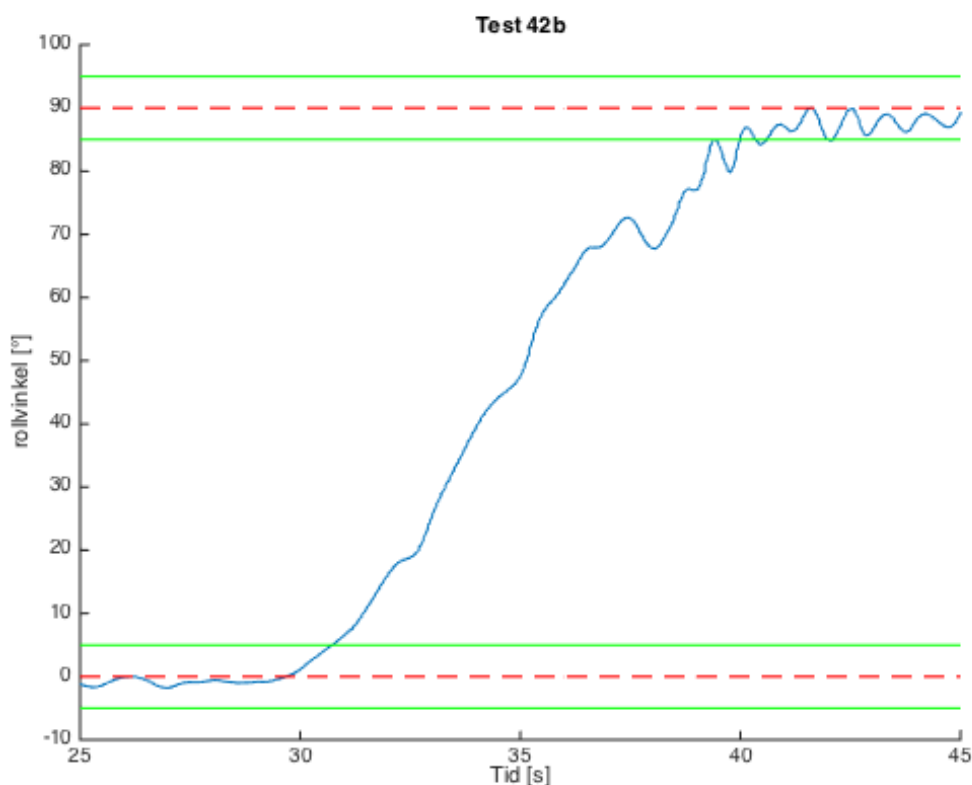
Figur 4: Plot över data som loggades då test 42b utfördes. Den blåa grafen visar den uppmätta rollvinkeln. Den röda streckade linjen visar den verkliga vinkelhastigheten i start- och slutskedet. De gröna linjerna visar de tillåtna gränserna för vinkelhastigheten ($\pm 5^\circ$ från den verkliga rollvinkeln 0° och 90°).

Utifrån Figur 4 kan man visa att detta test är uppfyllt.

Testbeskrivning: Testet utfördes i Ljungsbro simhall. Testet utfördes genom att två personer höll ROV:en stilla med en känd rollvinkel samtidigt som den interna datorn loggade resultatet. Därefter vreds ROV:en 90° och resultatet loggades. Vid testet tog det lång tid att stabilisera ROV:en i 90°, därav det höga värdet på tiden i plotten. Vidare kan man se att problemet med testet är snarare gruppens mätteknik än ROV:ens utrustning.

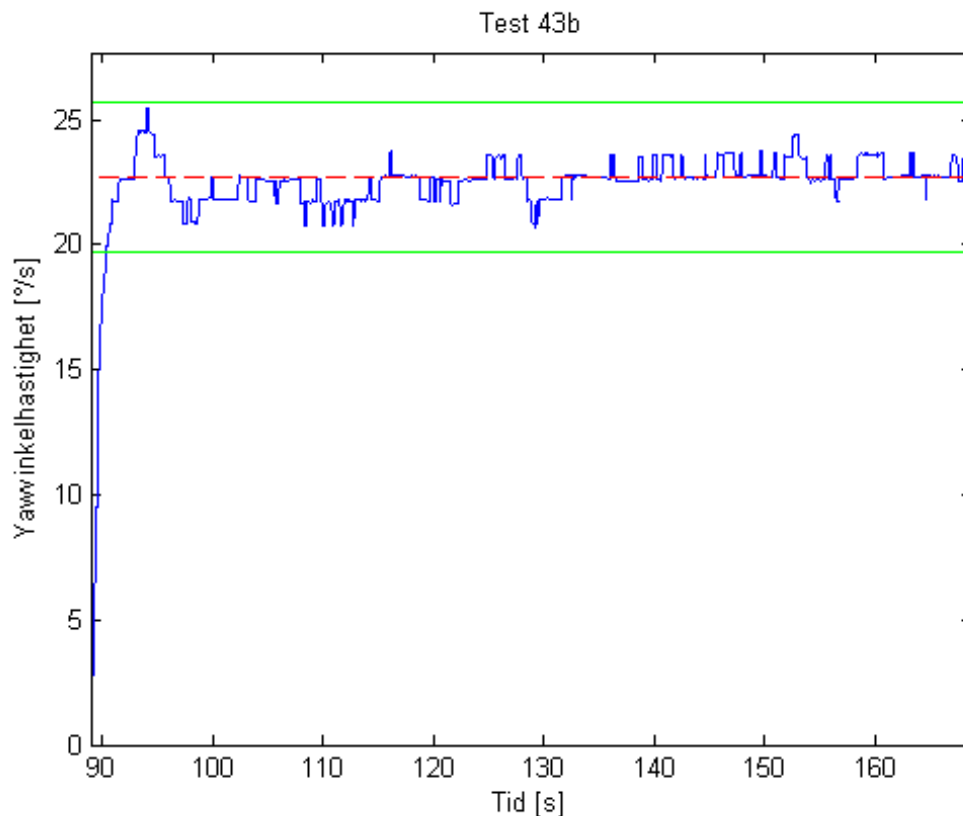
Figur 6: Plot över data som loggades då test 43b utfördes. Den blåa grafen visar den uppmätta yawvinkelhastigheten. Den röda streckade linjen visar den verkliga vinkelhastigheten och de gröna linjerna visar de tillåtna gränserna för vinkelhastigheten ($\pm 3^\circ/\text{s}$ från den verkliga yawvinkelhastigheten $22.69^\circ/\text{s}$).

I Figur 6 kan man se att resultatet för vinkelhastighet i yawled uppfylls.

Testbeskrivning: För att utföra testet kördes ROV:en runt z -axeln med hjälp av motorerna fem varv. Samtidigt klockades tiden för varje varv som ROV:en utförde och utifrån den mätningen beräknades referensvärdet att vara $22,69^\circ/\text{s}$.

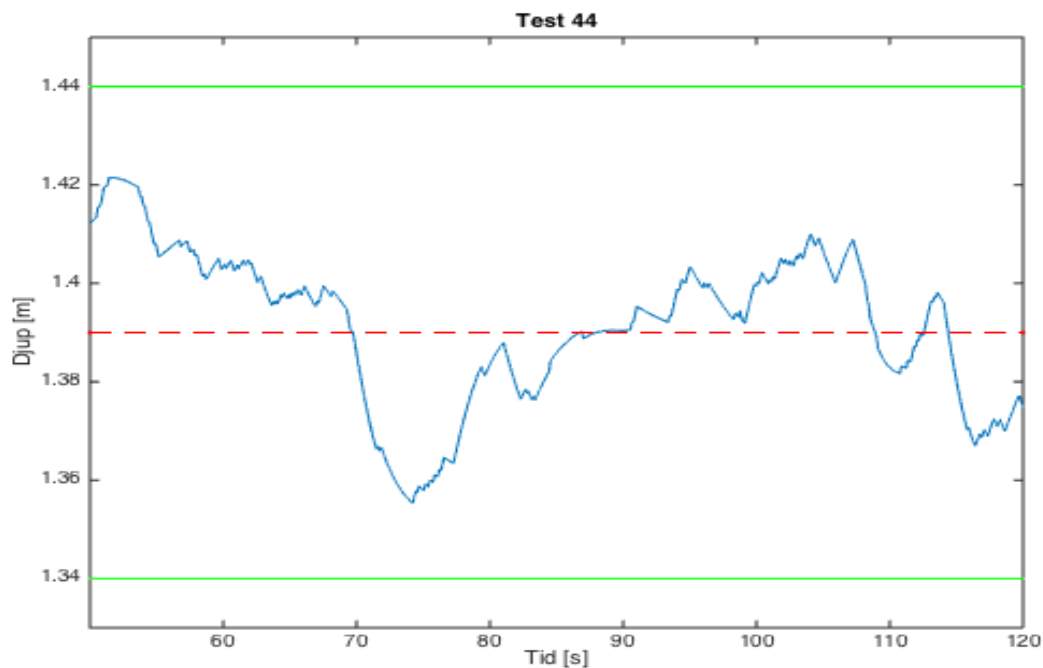
Figur 8: Plot över data som loggades då test 44 utfördes. Den blåa grafen visar den uppmätta djupet. Den röda streckade linjen visar det verkliga djupet och de gröna linjerna visar de tillåtna gränserna för djupet ($\pm 0,05\text{m}$ från det verkliga djupet 1,39m).

Testresultat: Lyckat resultat för testet. Det kan noteras att oscillationerna i grafen troligen snarare beror på svårigheterna med att hålla ROV:en stilla i vattnet än på osäkerheter hos trycksensorn. Djupskattningen är alltså antagligen ännu bättre än vad som framgår av grafen.

Testbeskrivning: Testet utfördes i Ljungsbro simhall. Detta test utfördes genom att två personer höll fast ROV:en på ett känt djup uppmätt med måttband samtidigt som data loggades på den interna datorn. Det loggade resultatet kan ses i Figur 8 nedan.
