Testprotokoll

GRUPPTRUCK

2017/HT, GruppTruck

Tekniska högskolan vid Linköpings universitet, ISY

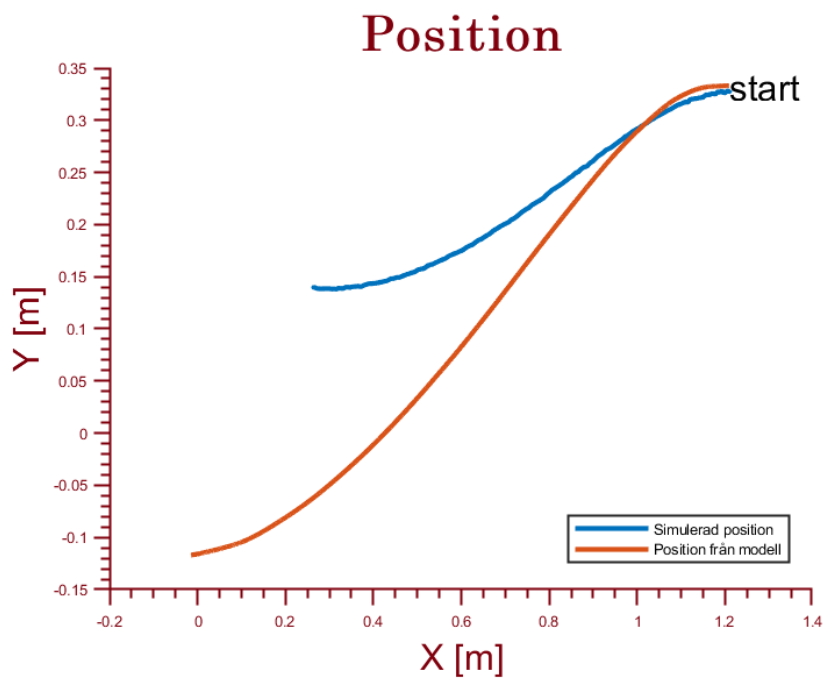
Figur 1: Jämförelse av position från modellen respektive simulatorprogrammet i Gazebo.

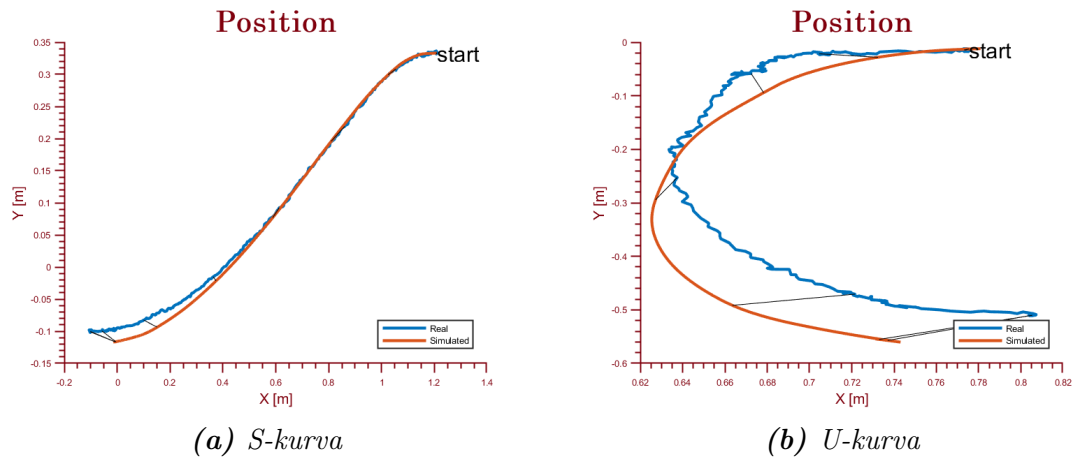
Figur 2: Positionen med trucken och med modellen då likadana styrkommandon har använts som insignal. Trucken har styrts med en xbox-kontroller som genererat styrsignaler utifrån hur användaren rört styrspaken.

Test nr	Krav nr	Beskrivning	Resultat
13	12	Testbeskrivning: Resultat av körningar med riktiga trucken ska jämföras mot tillståndsmodellen. Datum: 2017-11-01 Utfört av: Daniel, Max	Se figur 2, vidare utvärdering i projektrapport.
